DECRETO ALCALDICIO Nº 626_/.- (Sección "D")

INFORME TÉCNICO

ESCUELA BASICA DIEGO PORTALES, VILLA TEHUELCHES.

RUTA 9 NORTE - KM100-VILLA TEHUELCHES, LAGUNA BLANCA

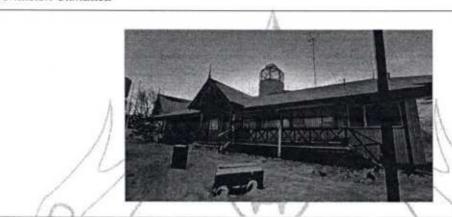
Imagen a.1

Como se puede apreciar en el cuadro siguiente presentado mediante el aviso meteorológico AA48/2023 y A277/2023 presentado por SENAPRED, Servicio Nacional de Prevención y Respuesta ante Desastres, nos índica las bajas temperaturas invernales generadas en la comuna.

Debido a las bajas temperaturas indicadas que han ocurrido dentro de la comuna que oscilan entre -6° a -13° grados de temperatura, ha provocado problemáticas en el establecimiento escolar, como roturas en tuberías de agua potable lo que ha provocado daño en el sistema de calefacción del recinto.

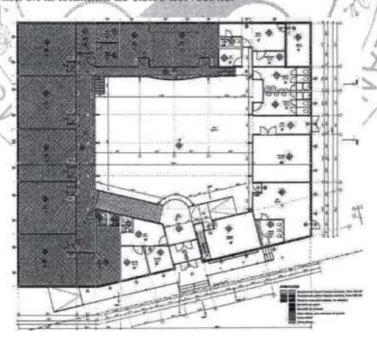
Imagen a.4.

El actual recinto se encuentra en etapa de mejoramiento de su infraestructura, mediante proyecto elaborado por asesoría Técnica del Ministerio de Energía, en el cual se intervienen diferentes áreas del establecimiento que se aprecia reflejado en la imagen a.4. y que indicamos a continuación:

- Referente a tabiquerías, el proyecto actual considera un mejoramiento en toda la superficie de muros perimetrales exteriores del establecimiento escolar.
- Referente al área de pisos y radier interior el actual proyecto de mejoramiento solo abarca el área achurada con color calipso y parte de rampa indicada con color rosado.
- c) Modificación de la totalidad de Ventanas de aluminio a DVH de PVC.
- d) Recambio y retranqueo de Puertas.
- e) Cambio de elementos eléctricos y modificación de equipos de iluminación.
- f) Aislación Térmica en la totalidad de cielos del recinto.

En las áreas de circulación del establecimiento escolar se puede apreciar los revestimiento de pisos en mal estado, además se informa que al momento de ejecutar los nuevos radieres en los sectores indicados en la Imagen referencial a.4., el cual se aprecia achurados en color (calipso y rosado), se detecta radieres con problemas estructurales, en mal estado y con cámaras de aire producto del asentamiento de su base granular.

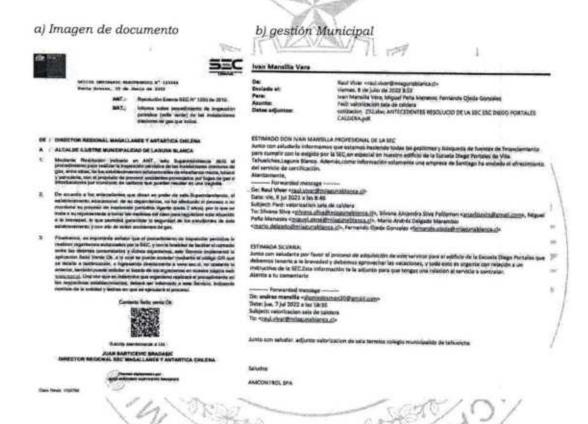
Se informa que el establecimiento escolar no cuenta con su sello verde TC6 de gas actualizado por lo que indica la imagen del documento a), referente a OF ORD ELECTRONICO N°123266 de fecha 29.06.2022, que informa que no ha mantenido el proceso de Inspección Periódica cada 2 años, por lo que solicita regularizar la situación a la brevedad posible, con el propósito de que permita garantizar la seguridad de los estudiantes del establecimiento y con ello evitar accidentes de Gas.

Referente a la Gestión Municipal, Imagen b) Correo electrónico de fecha 08.07.2022, a pesar de los esfuerzos del municipio, no se ha podido concretar la actualización de sello verde T6 por lo que el recinto escolar no cuenta con certificación SEC actualizada.

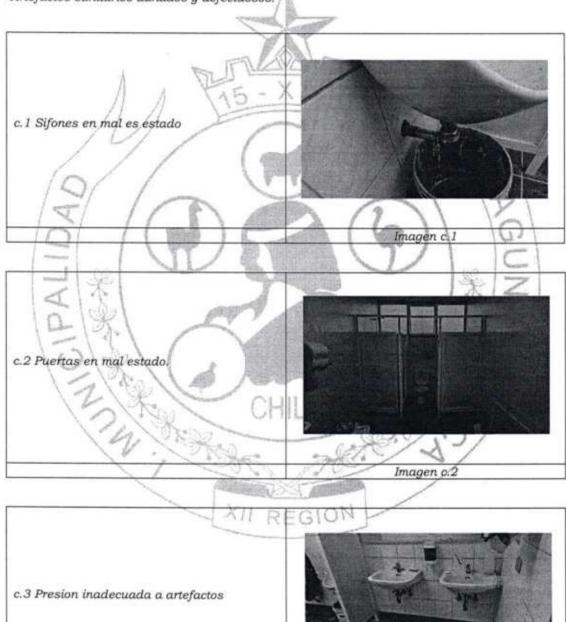
Imagen c.3

De acuerdo a lo observado en terreno las principales problemáticas son debido al uso y a la poca mantención de esta área de Servicios Higiénicos, como se puede apreciar en el set fotográfico adjunto se puede identificar las siguientes problemáticas:

- -Sifones en mal estado.
- -Puertas en mal estado.
- -Presión inadecuada en artefactos sanitarios .
- -Artefactos sanitarios dañados y defectuosos.
